I sali nitrati 1 Le vecchie stalle oggi da rinnovare

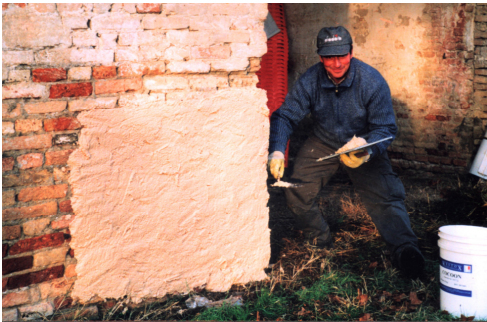
Fig. 1 - Estrazione e rimozione di vecchi sali nitrati da muro di stalla già intonacato a calce nel Trevisano con il bio-estrattore cocoon.

Il vecchio intonaco è ancora visibile sullo sfondo - anche i corsi di malta di calce sono molto consumati.

Ancora una volta, la chiave è estrarre e rimuovere i vecchi sali nitrati. Rimosso l'intonaco cementizio solo se e dove marcio, si può applicare su quanto rimasto il bio-estrattore di sali menzionato sopra. Il prodotto estrae fino a 3-4 cm di profondità. Da notare che un intonaco cementizio (se ben fatto) è molto compatto e poco permeabile per cui l'azione di estrazione di cocoon non sarà così rapida ed

efficace quanto lo sarebbe su una malta di calce. Occorrerà dargli il massimo tempo rallentando l'asciugatura limitando il suo ritmo di evaporazione, magari coprendolo con uno strato di nylon inchiodato solo sopra. Il problema risiede nel tempo che ci mette la soluzione salina a migrare dentro la malta prima di arrivare a cocoon.

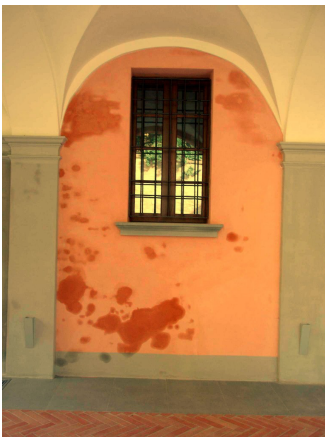
Fig. 2 - Sottoportico a Imola appena intonacato con buon intonaco a calce. Le zone bagnate sono il risultato di cuci-scuci nel restauro del muro fatto con mattoni di recupero dalle ex-stalle pieni di sali nitrati igroscopici.

Questi sono stati estratti dall'acqua del nuovo intonaco e sono ora in superficie dove la loro igroscopia causa macchie di bagnato.

Re-intonacare. Già quando il nuovo intonaco cementizio è stato messo sui vecchi muri in mattoni o tufi l'acqua dell'impasto ha mobilizzato i sali nel muro e l'evaporazione dell'asciugatura durante e dopo la presa li ha a suo tempo trasportati e concentrati in superficie dove hanno formato il bagnato da igroscopia che vediamo.
