RISANARE UNA VECCHIA STALLA

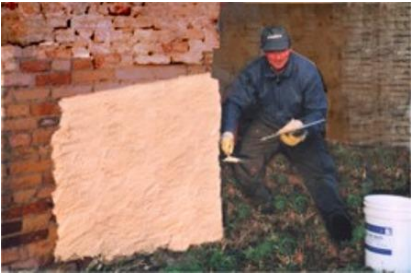
Fig. 1 - Estrazione e rimozione di vecchi sali nitrati da muro di stalla già intonacato a calce nel Trevisano con il bio-estrattore cocoon.

Il vecchio intonaco è ancora visibile sullo sfondo - anche i corsi di malta di calce sono molto consumati.

Ciò oggi si può fare con un bio-estrattore di sali (il più avanzato e pratico è denominato commercialmente cocoon (<http://www.mangiasali.com>). Dopo di che il nuovo intonaco potrà far presa senza vecchi sali e sarà bello e visibilmente asciutto.

Rimosso l'intonaco cementizio solo se e dove marcio, si può applicare su quanto rimasto il bio-estrattore di sali menzionato sopra. Cocoon estrae fino a 3-4 cm di profondità. Da notare che un intonaco cementizio (se ben fatto) è molto compatto e poco permeabile per cui l'azione di estrazione di cocoon non sarà così rapida ed efficace quanto lo sarebbe su una malta di calce.

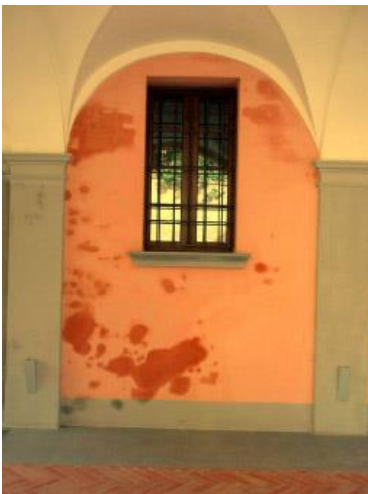
Fig. 2 - Sottoportico a Imola appena intonacato con buon intonaco a calce. Le zone bagnate sono il risultato di cuci-scuci nel restauro del muro fatto con mattoni di recupero dalle ex-stalle pieni di sali nitrati igroscopici. Questi sono stati estratti dall'acqua del nuovo intonaco e sono ora in superficie dove la loro igroscopia causa macchie di bagnato.

Re-intonacare. Già quando il nuovo intonaco cementizio è stato messo sui vecchi muri in mattoni o tufi l'acqua dell'impasto ha mobilizzato i sali nel muro e l'evaporazione dell'asciugatura durante e dopo la presa li ha a suo tempo trasportati e concentrati in superficie dove hanno formato il bagnato da igroscopia che vediamo.
